Научная статья

## Обнаружение потенциальных неисправностей фотоэлектрических модулей в реальных условиях эксплуатации по их вольт-амперным характеристикам

## I-V curves for detecting faults of operating photovoltaic modules

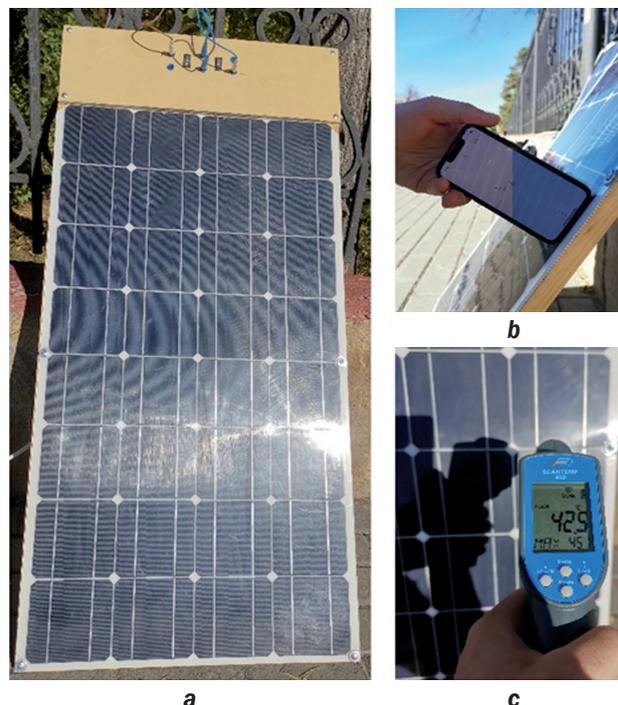
**Рис. 1.** Образец и условия проведения эксперимента для снятия вольт-амперных характеристик солнечного модуля: а – солнечный модуль BSP 32-100; б – угол наклона модуля к горизонту; с – пирометр PCE SCANTEMP 490

**Fig. 1.** Sample and setting conditions of the experiment for measuring I-V characteristics of the solar module: a – BSP 32-100 solar module; b – module inclination angle to the horizon; c – PCE SCANTEMP 490 pyrometer

Было принято допущение, что для ясного солнечного дня возможен уровень затенения от рассеянных облаков и выбросы от промышленных предприятий. В течение эксперимента фотоэлектрический преобразователь был установлен под углом наклона 57,7° (что представляет собой приближенное значение в соответствии с географической широтой г. Челябинск, равной 55°) и ориентирован на юг (рис. 1 b). Измерение температуры модуля производилось с применением рекомендаций, изложенных в ГОСТ Р МЭК 60891-2013<sup>4</sup>. Согласно измерениям, средняя температура ячеек модуля составила 42,5°C (рис. 1 c).

Исследования проводились на фотоэлектрическом модуле BSP 32-100 (рис. 1 a) китайского производства (таблица) [9]. Перед началом эксперимента поверхность модуля очищалась.

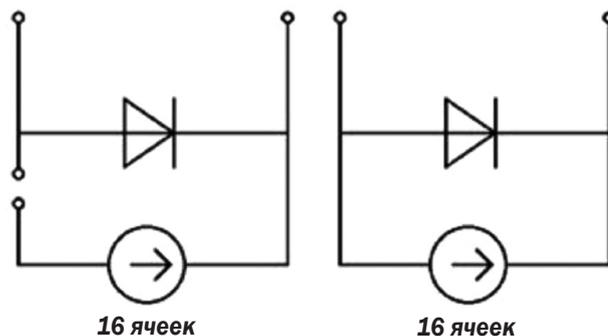
Рис. 2. Принципиальная схема модуля BSP 32-100 для испытаний

Fig. 2. Schematic diagram of the BSP 32-100 module for testing

Для проведения экспериментального исследования модуль BSP 32-100, содержащий 32 ячейки, был разделен на две идентичные секции по 16 ячеек. В каждую секцию был интегрирован один шунтирующий диод с рабочим током до 15 А и напряжением до 50 В для обеспечения байпасного соединения (рис. 2). С помощью специально смоделированных выводов, для подключения к электрической

цепи были созданы условия, имитирующие различные типы неисправностей модуля.

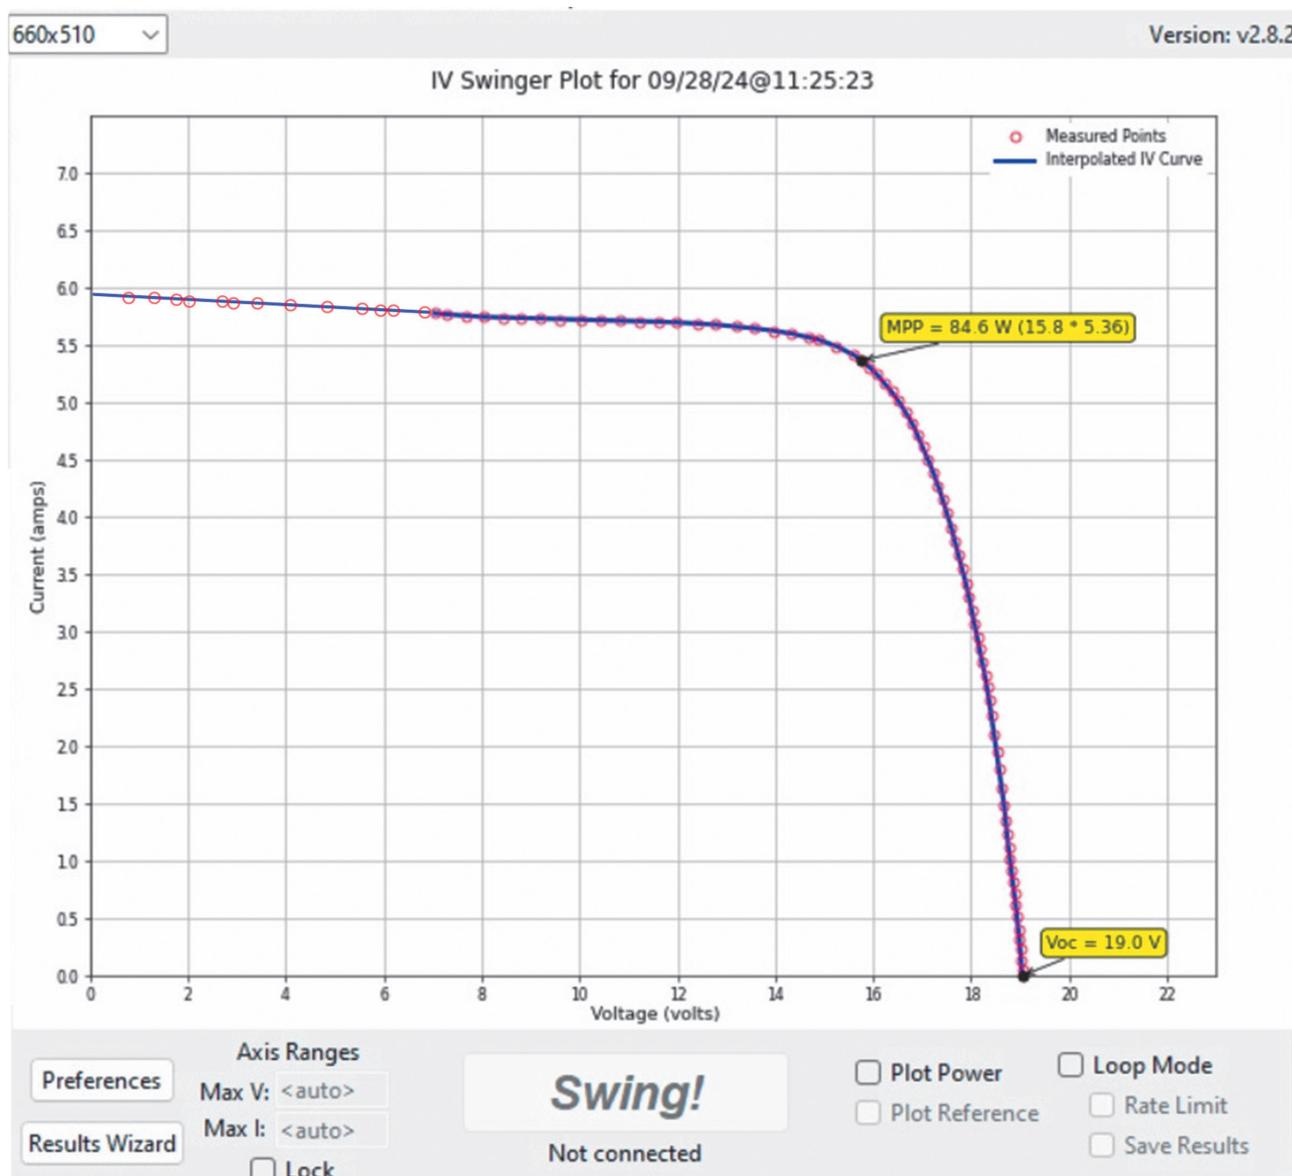
Рис. 3. Контрольная вольт-амперная характеристика модуля BSP 32-100

Fig. 3. Control I-V characteristic of the BSP 32-100 module

Полученная характеристика исследуемо-

го ФЭМ (рис. 3) в дальнейшем использовалась как контрольная [10].

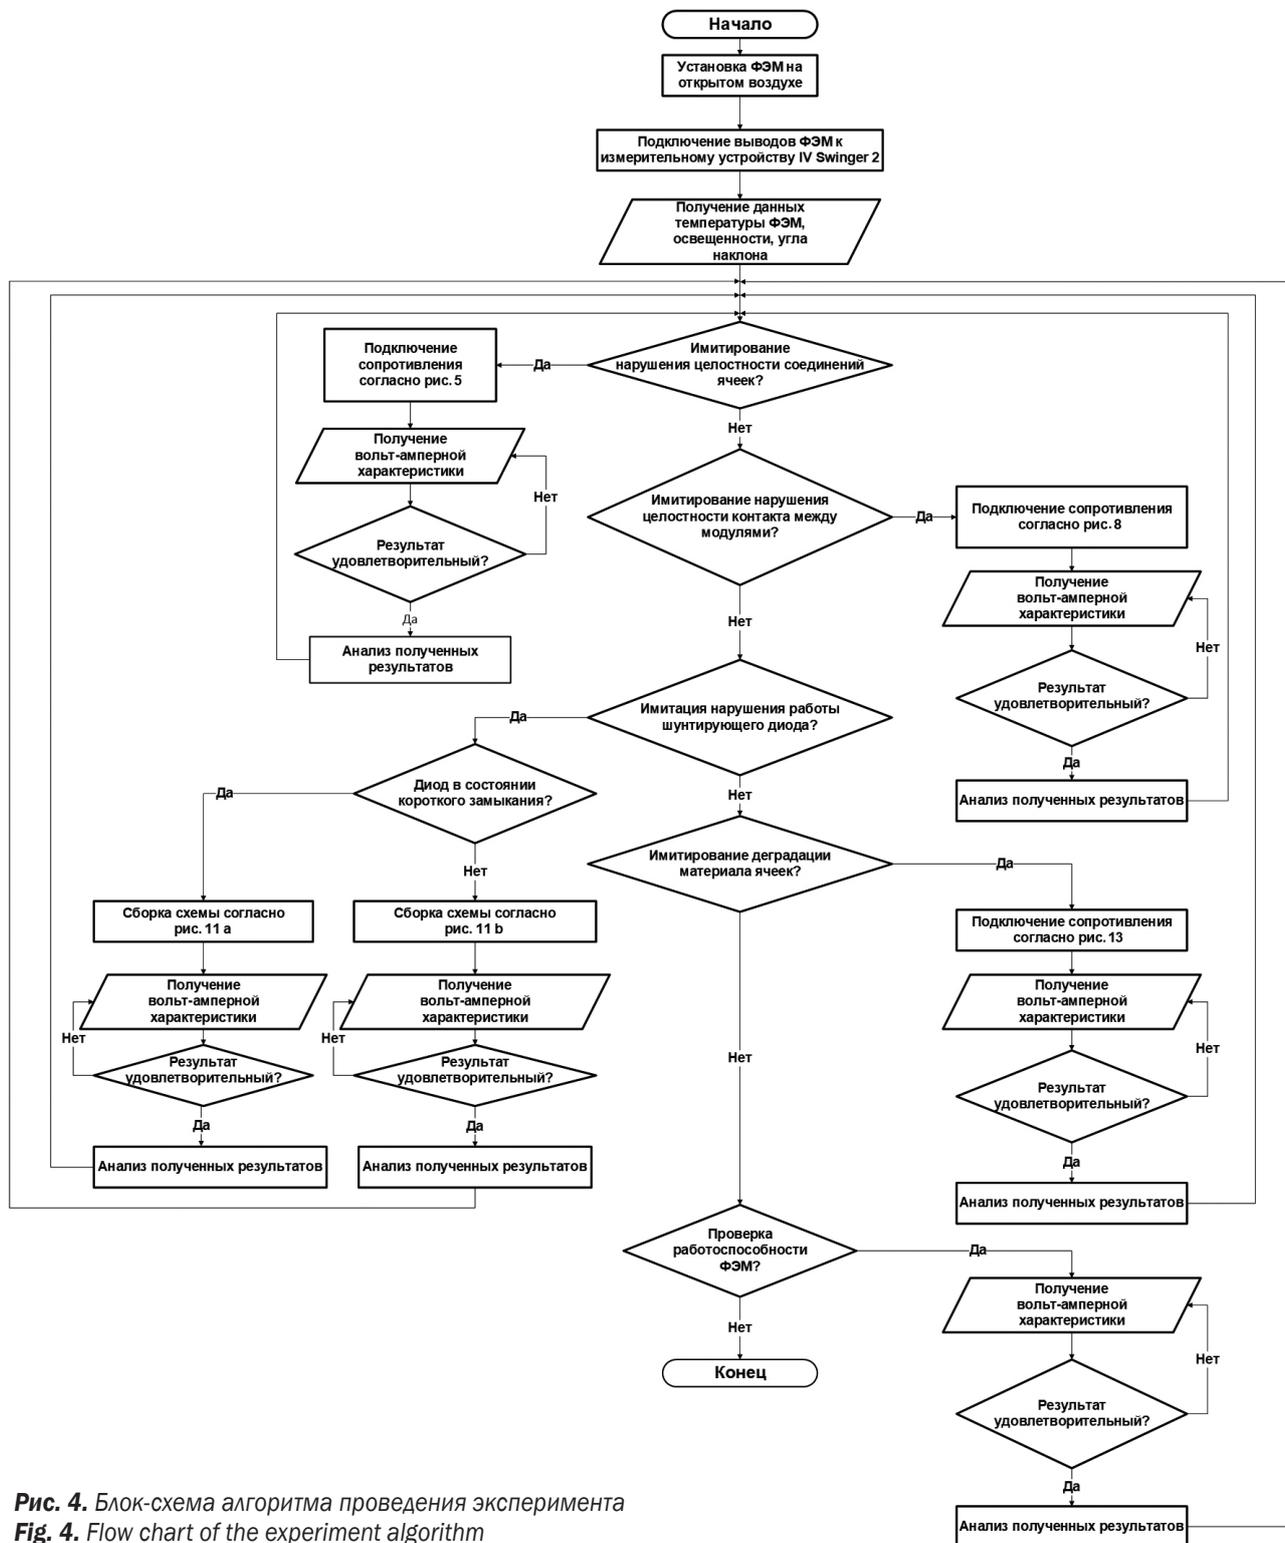
**Рис. 4.** Блок-схема алгоритма проведения эксперимента  
**Fig. 4.** Flow chart of the experiment algorithm

Порядок получения экспериментальных данных различных видов неисправностей ФЭМ изображен на рис. 4.

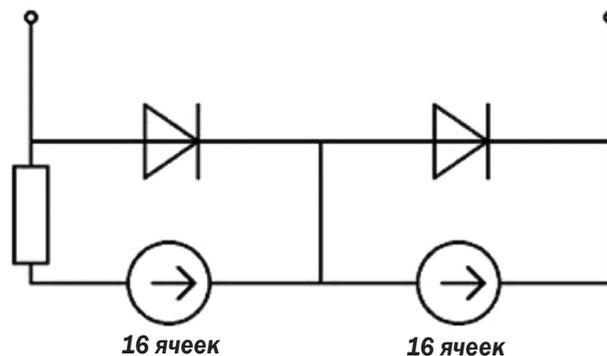
Рис. 5. Принципиальная схема модуля с добавочным сопротивлением в цепи ячеек

Fig. 5. Schematic diagram of the module with an additional resistance in the cell circuit

**Добавочное сопротивление в цепи ячеек фотоэлектрического модуля.** В ходе эксперимента все 32 ячейки ФЭМ функционировали в нормальном режиме. Для моделирования повреждения межсекционного соединения было применено дополнительное сопротивление на искусственном участке связи двух секций по 16 ячеек (рис. 5). Такой подход позволяет имитировать нарушение контакта между ячейками, которое может возникнуть в реальных условиях эксплуатации вследствие окисления или механических повреждений [11, 12].

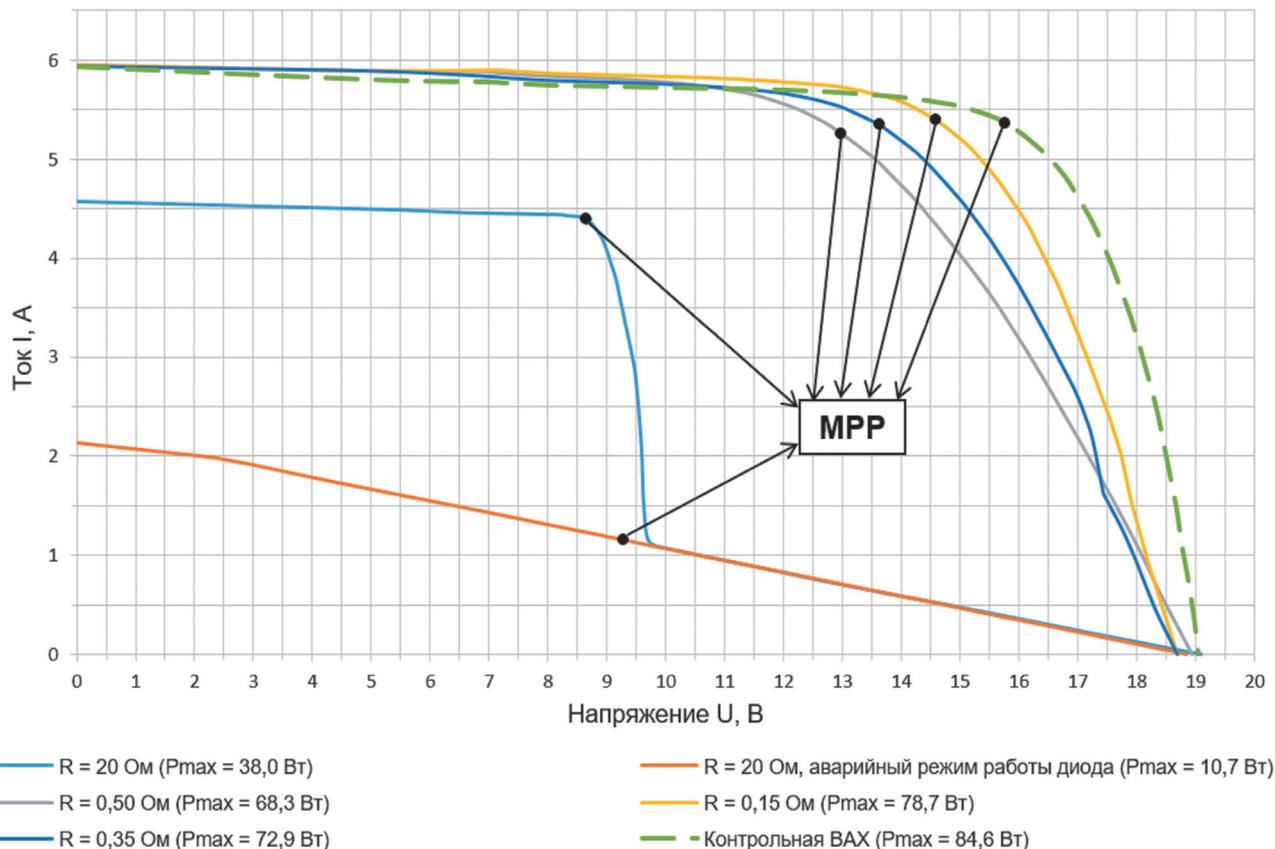
Рис. 6. Вольт-амперные характеристики модуля при разном значении добавочного сопротивления в цепи ячеек  
 Fig. 6. I-V characteristics of the module at different values of the additional resistance in the cell circuit

Данный эксперимент наглядно иллюстрирует принцип функционирования байпасного (шунтирующего) диода с добавочным сопротивлением в цепи 20 Ом. При достижении критического значения сопротивления ток перенаправляется через диод (рис. 6).

Экспериментальные результаты подтвердили теоретические предположения. При достижении определенного значения добавочного сопротивления (в данном случае 20 Ом, см. рис. 6) открывается байпасный диод и шунтирует соответствующий участок модуля. В результате функционируют оставшиеся 16 ячеек ФЭМ. При значениях сопротивления в диапазоне 0,15–0,5 Ом байпасный

диод не открывается, что указывает на недостаточное значение сопротивления для его срабатывания.

Анализ ВАХ, полученной для данного варианта, позволяет сделать вывод о наличии неисправности в модуле, поскольку наблюдается снижение значений точек максимальной мощности (MPP, от англ. Maximum Power Point). Мощность контрольного образца составляет 84,6 Вт и линейно уменьшается с увеличением сопротивления.

Был смоделирован вариант, когда при значении добавочного сопротивления 20 Ом байпасный диод по естественным причинам перестал открываться. Данный факт визуально выявляется по характеру кривой ВАХ и показателю уменьшения мощности, которая снизилась с 84,6 до 10,7 Вт по сравнению с контрольным образцом.

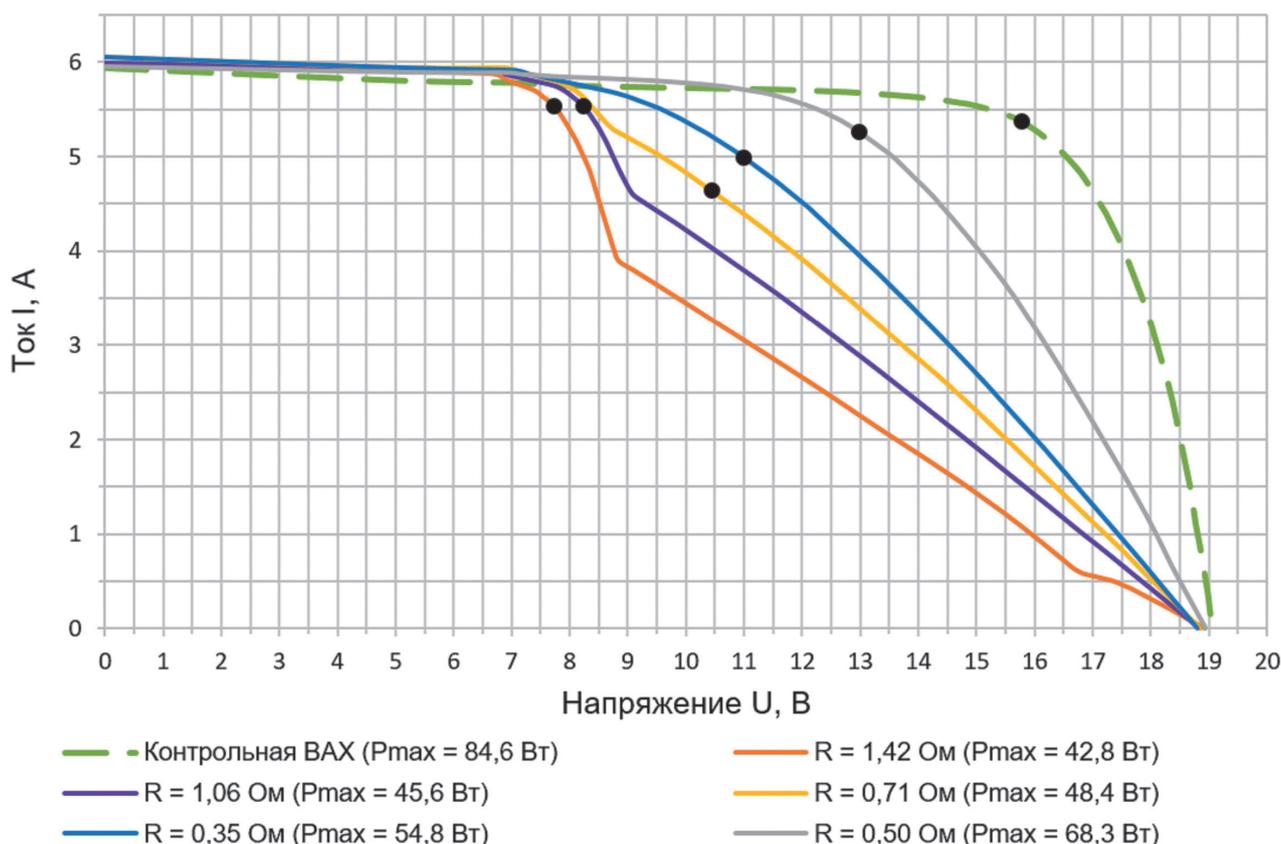
**Рис. 7.** Экспериментальное определение значений добавочного последовательного сопротивления в цепи ячеек для определения момента открытия шунтирующего диода

**Fig. 7.** Experimental measuring of series additional resistance values in the cell circuit to identify the moment of shunt diode opening

Экспериментальным методом, подбирая разные значения сопротивлений, был определен интервал значений, при котором наблюдается начало проводимости шунтирующего диода (рис. 7).

Угол наклона характеристик/ступень при значениях сопротивлений 0,71, 1,06 и 1,42 Ом свидетельствует об открытии байпасного диода. Интервал значений сопротивления от 0,71 до 1,06 Ом соответствует области перехода диода в проводящее состояние. Более точное определение значения сопротивления, при котором диод переходит в проводящее состояние, может быть получено посредством расчетного метода с использованием параметров вольт-амперной характеристики шунтирующего диода.

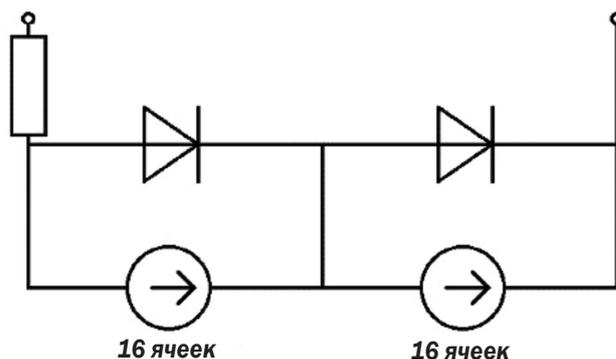
Рис. 8. Принципиальная схема с добавочным сопротивлением в цепи между модулями

Fig. 8. Schematic diagram with additional resistance in the circuit between the modules

**Добавочное сопротивление в цепи между модулями.** Для моделирования повреждения на участке электрической цепи (рис. 8) между модулями было использовано добавочное сопротивление. Данный подход позволяет имитировать такие дефекты, как окисление или некачественное соединение контактов. Включение ФЭМ в цепочку (стринг) приводит к тому, что увеличение сопротивления на участке между двумя модулями повлияет на ВАХ всей цепи.

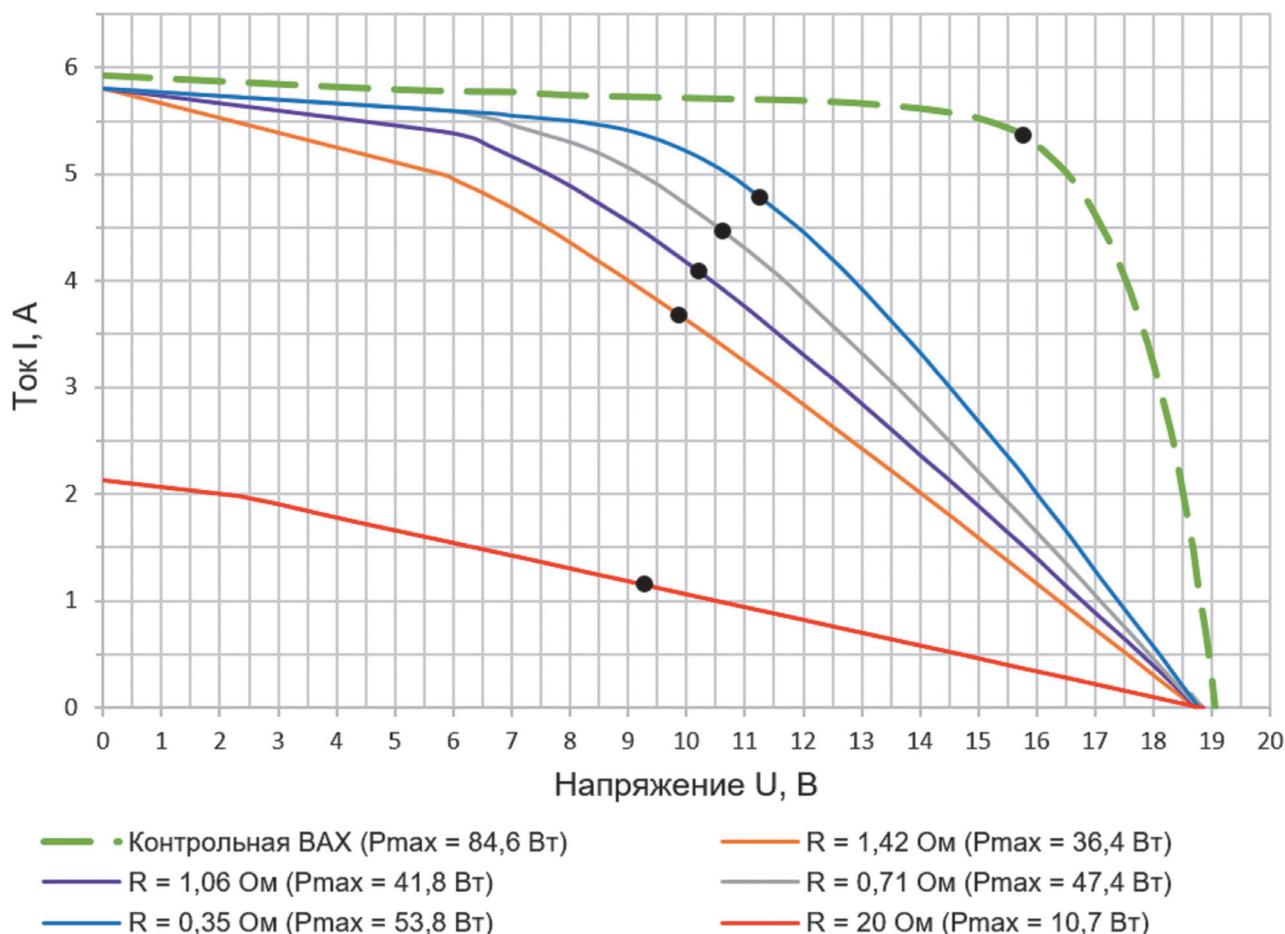
Рис. 9. Вольт-амперные характеристики фотоэлектрического модуля при разном значении добавочного сопротивления в цепи между модулями

Fig. 9. I-V characteristics of the photovoltaic module (PVM) at different values of additional resistance in the circuit between modules

чиваться только до значения 0,71 Ом, после чего участок цепи начинает шунтироваться диодом. В настоящем же случае сопротивление может расти в широком диапазоне значений, и шунтирующий диод не переходит в проводящее состояние (рис. 9).

Сравнение точек MPP на ВАХ при добавочном сопротивлении 0,35 Ом в двух экспериментах показало существенную разницу: в первом опыте максимальная мощность составляла 72,9 Вт, а во втором – 53,8 Вт. Данный факт свидетельствует о том, что разница расположения последовательного сопротивления оказывает влияние на реакцию ВАХ модулей.

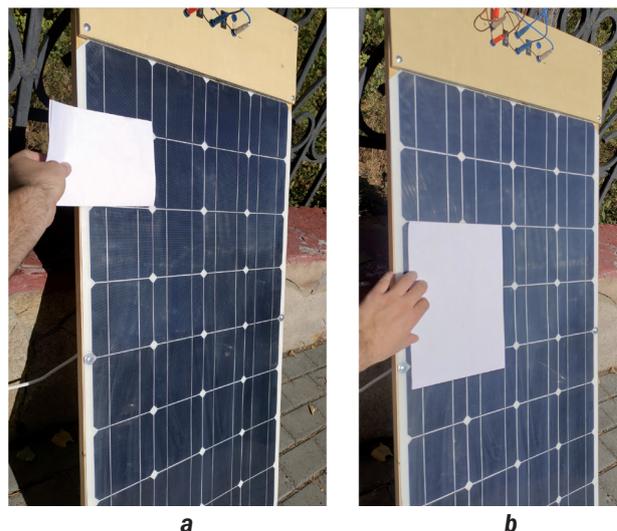
**Рис. 10.** Имитация затенения ячеек фотоэлектрического модуля BSP 32-100: а – затенение одной ячейки; б – затенение четырех ячеек

**Fig. 10.** Simulation of BSP 32-100 photovoltaic module cells shading: a – one cell shading; b – four cells shading

В рамках данного эксперимента моделировалась работа шунтирующего диода при различных уровнях затенения без использования добавочного сопротивления. Затенение ячейки происходило перекрытием потока солнечного света листом бумаги для одной ячейки (рис. 10 а) и четырех (рис. 10 б).

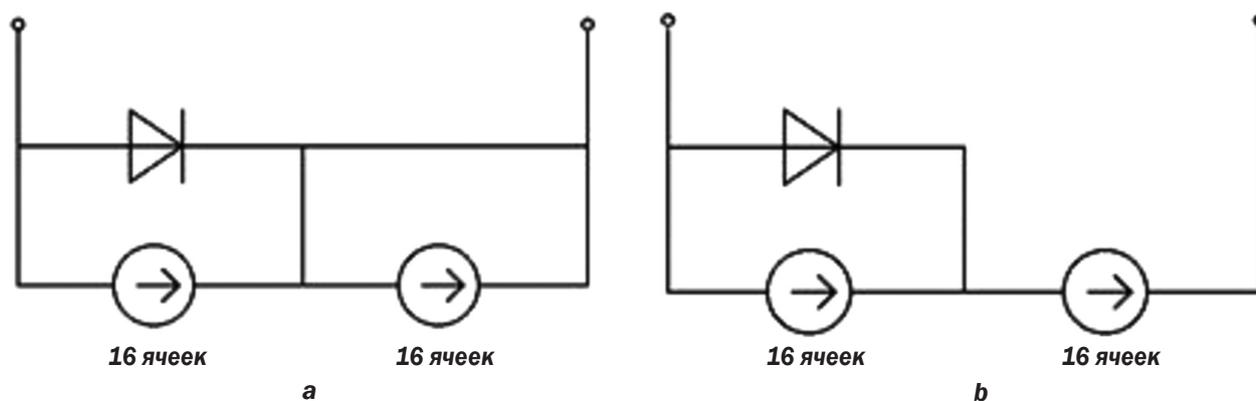
**Рис. 11.** Принципиальная схема аварийной работы фотоэлектрического модуля: а – диод в режиме короткого замыкания; б – диод в режиме обрыва цепи

**Fig. 11.** Schematic diagram of emergency operation of the photovoltaic module: а – diode in short circuit mode; б – diode in open circuit mode

Принципиальные схемы (рис. 11 а, б) являются аварийными режимами работы модулей. В первом случае шунтирующий диод находится в режиме КЗ и выводит из работы часть модуля, а во втором случае диод нахо-

дится в состоянии обрыва цепи и не защищает модуль от частичного затенения.

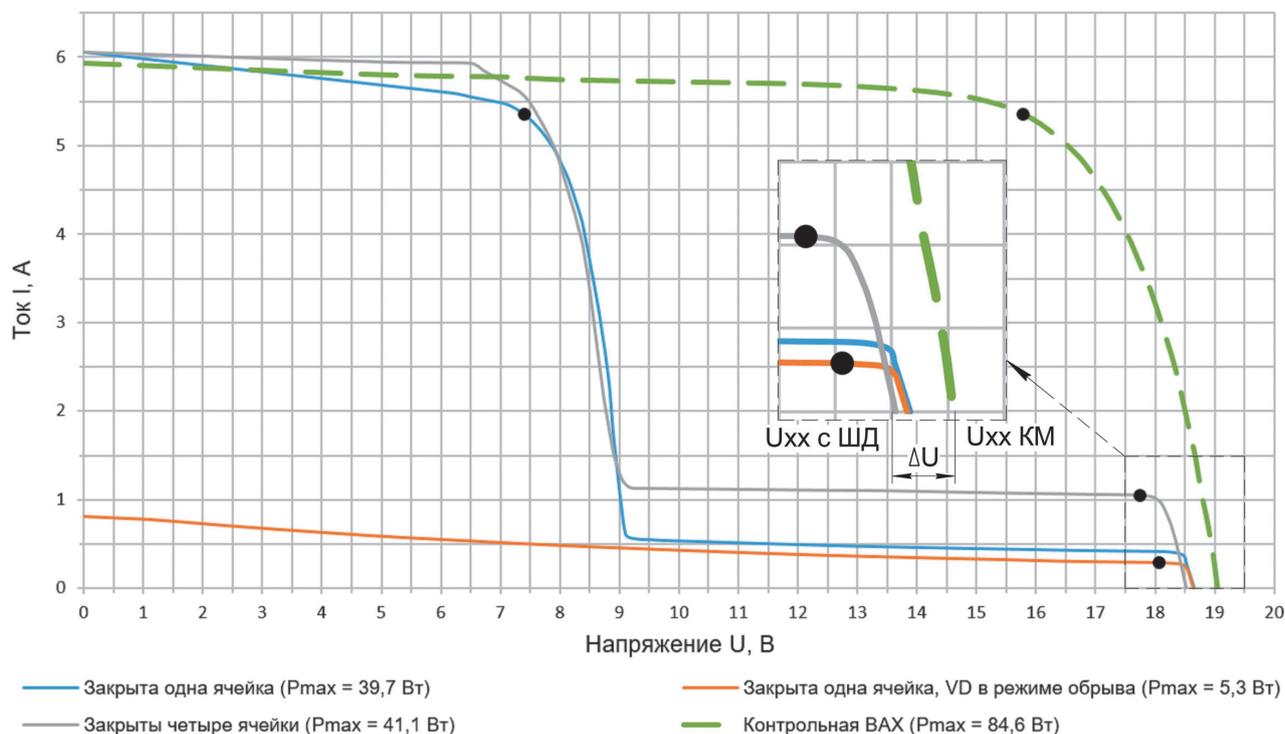
Рис. 12. Вольт-амперные характеристики фотоэлектрического модуля при разном уровне затенения ячеек  
 Fig. 12. I-V characteristics of a photovoltaic module at different levels of cell shading

Используя метод сравнительного анализа, становится понятно, какого рода неисправность присутствует в режиме работы модуля, оперируя данными ВАХ и значениями точек максимальной мощности (рис. 12), и как можно локализовать выявленный эффект.

У исследуемого ФЭМ все ячейки одинаковые, соединены последовательно и разделены на две равные секции. При наличии на каждой секции проводящего шунтирующего диода  $U_{xx\text{ с ШД}}$  напряжение холостого хода модуля с таким диодом будет ниже напряжения холостого хода  $U_{xx\text{ КМ}}$  исправного ФЭМ на величину напряжения  $\Delta U$  шунтированной группы ячеек, которое равно:

На кривой ВАХ (см. рис. 12) заметно смещение по оси напряжения на величину  $\Delta U$ : от  $U_{xx\text{ КМ}}$  до  $U_{xx\text{ с ШД}}$ .

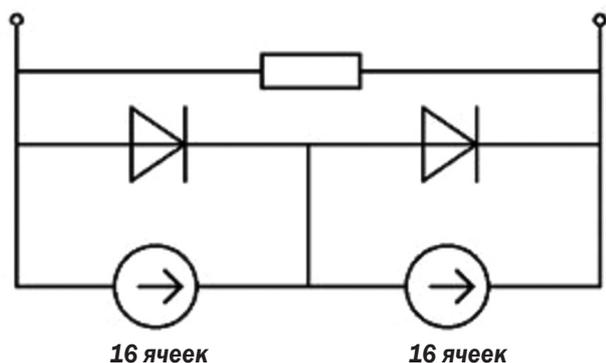
**Рис. 13.** Принципиальная схема включения шунтирующего сопротивления в цепь модуля

**Fig. 13.** Schematic diagram of including bypass resistance in the module circuit

Подключение добавочного сопротивления (рис. 13) имитирует результирующее шунтирующее сопротивление для всех ячеек одного модуля [17].

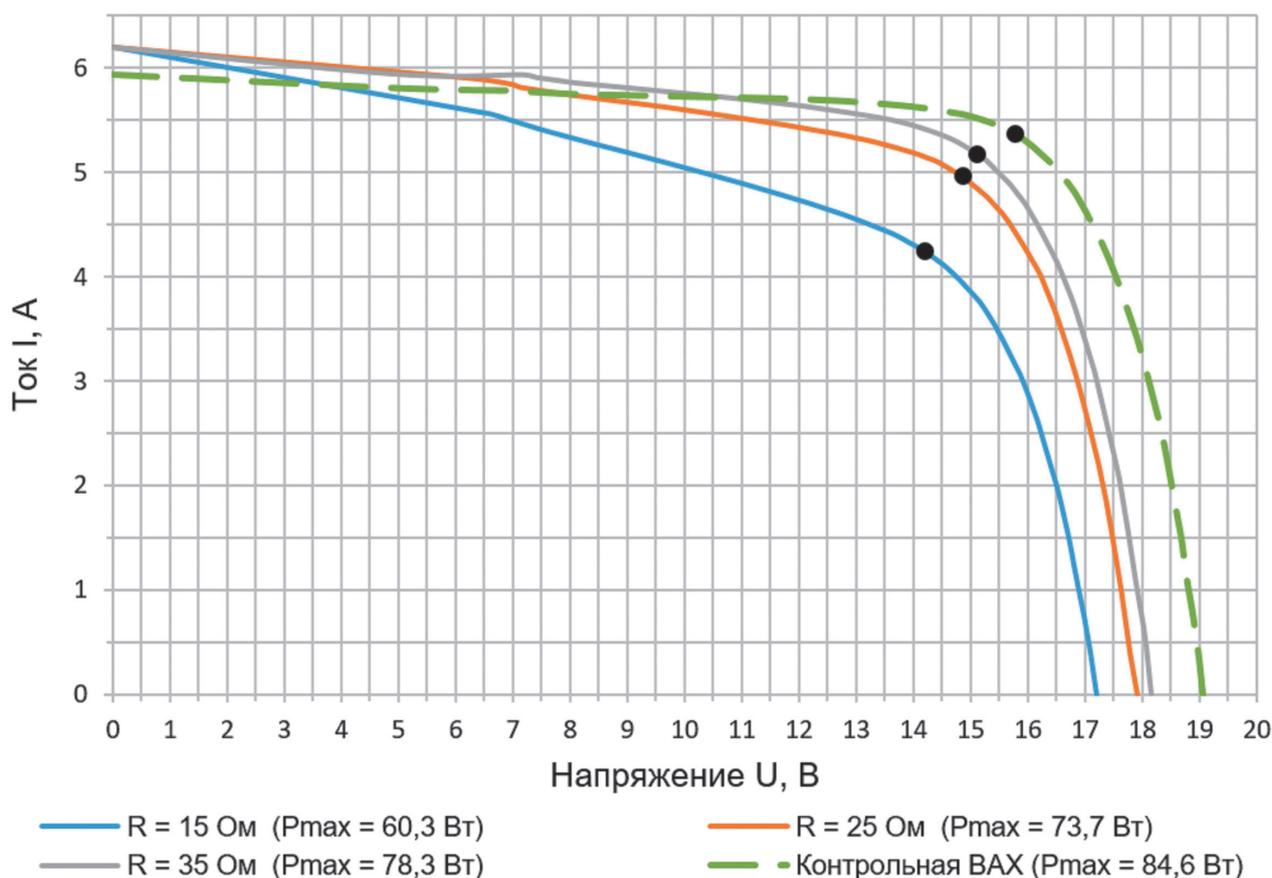
**Рис. 14.** Вольт-амперные характеристики с наличием шунтирующего сопротивления в цепи фотоэлектрических модулей  
**Fig. 14.** I-V characteristics with the presence of bypass resistance in the photovoltaic module circuit

Угол наклона при шунтирующем сопротивлении растет по мере уменьшения сопротивления, так как растут токи утечки (рис. 14). По углу наклона характеристики вблизи точки короткого замыкания проводится оценка значения сопротивления [2, 18].
